Enköpings stadshotell En kulturhistorisk byggnadsbeskrivning

Johan Dellbeck 20 febr 2002

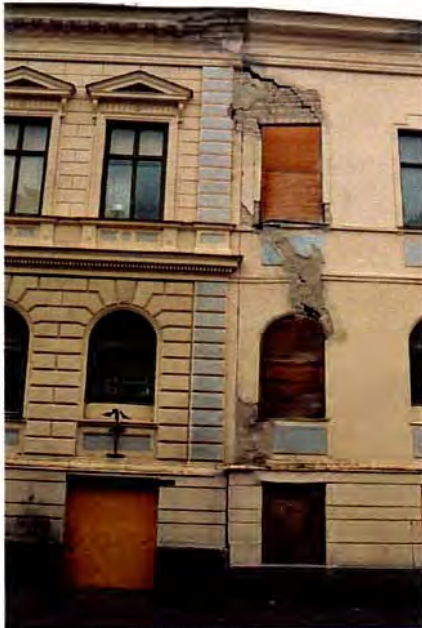
Att huset har sättningsskador har tidigare påpekats. Detta ger sig till känna i fasaderna genom ett stort antal sprickor i putsen. De flesta sprickorna är diagonalsprickor i fönsterbröstningarna. Särskilt kraftiga sprickbildningar och sättningsskador finns i skarven mellan den äldre och den yngre byggnadsdelen.

Den kraftigaste sprickan finns i skarven mellan tillbyggnaden och den ursprungliga byggnaden.

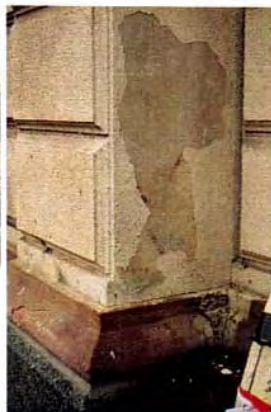
Den ursprungliga fasadputsen är bevarad. Putsen har vid senaste ommålningen sprutmålats med en plastfärg i ockra innehållande grov ballast som resulterat i en grov ytstruktur som känns främmande för denna typ av puts. Plastfärgen flagnar delvis och under den ses äldre ljusa lager av kalkfärg i ockratoner.

Detalj av sockel och puts.
Under plastfärgen finna
ursprunglig kalkfärg.
